立川柏町住宅団地
管理組合法人 様

日本総合住生活(株)東京支社
工事部工事課

立川柏町住宅団地外壁等大規模修繕工事 住棟室外機天吊りボルトナット診断調査報告

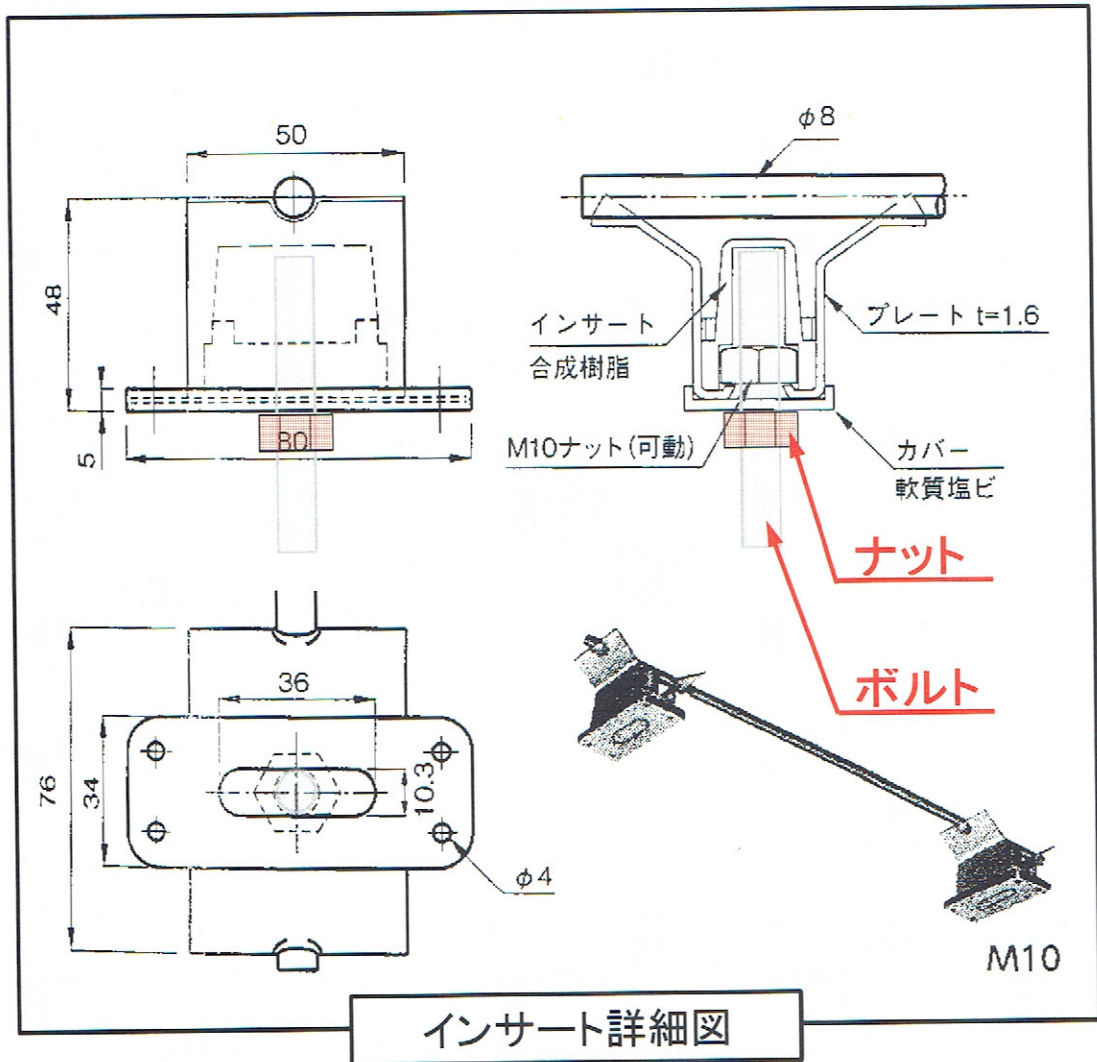
インサート詳細図

1) 既存アンカーについて (別紙資料：1 参照)
既存アンカーはコンクリート打ち込み用インサートを使用しています。インサート内部には可動ナットが入っており、そのナットに長さ 5cm 程の寸切りボルトがねじ込まれ、外付けのナットにて室外機用架台を固定する仕組みです。

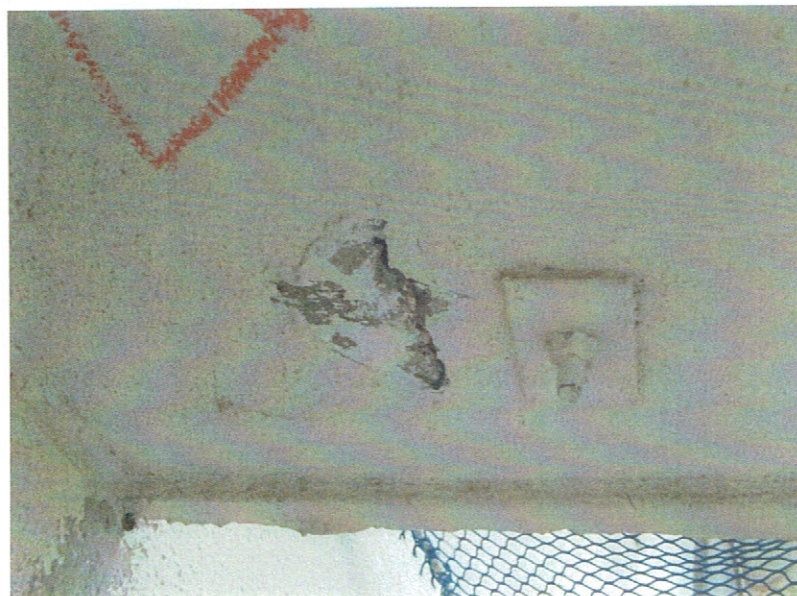
実施場所：
9-104号室

①施工前：
周囲に鉄筋爆裂箇所有り

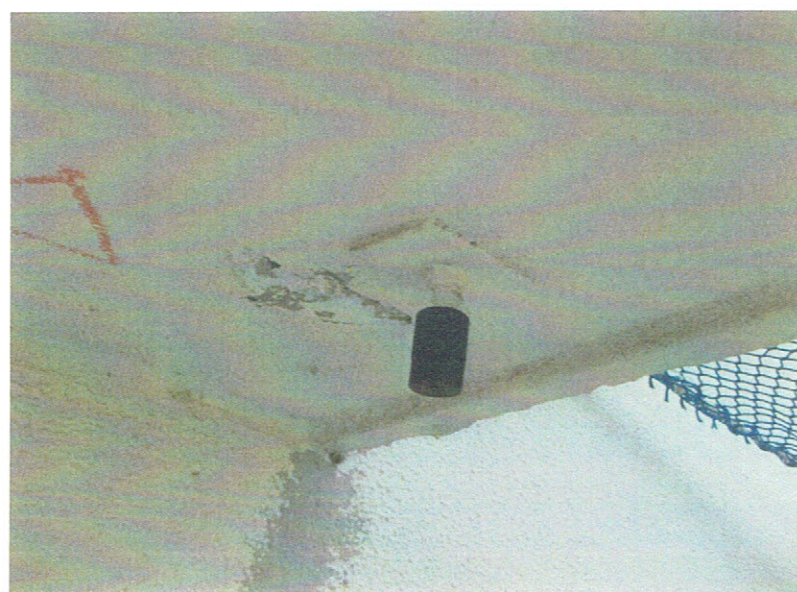
実施場所：
9-104号室

②施工中：
吊りボルトに試験機アタ
ッチメント取付

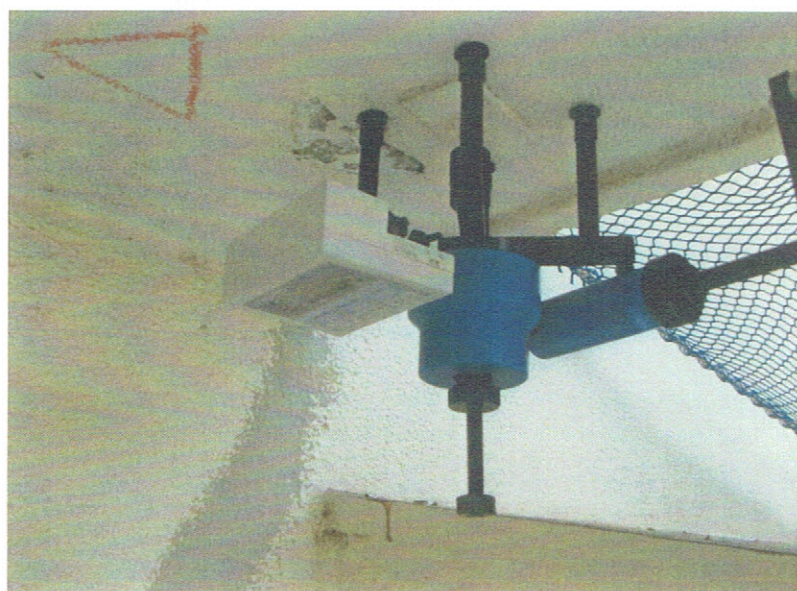
実施場所：
9-104号室

③施工中：
吊りボルトに試験機設置

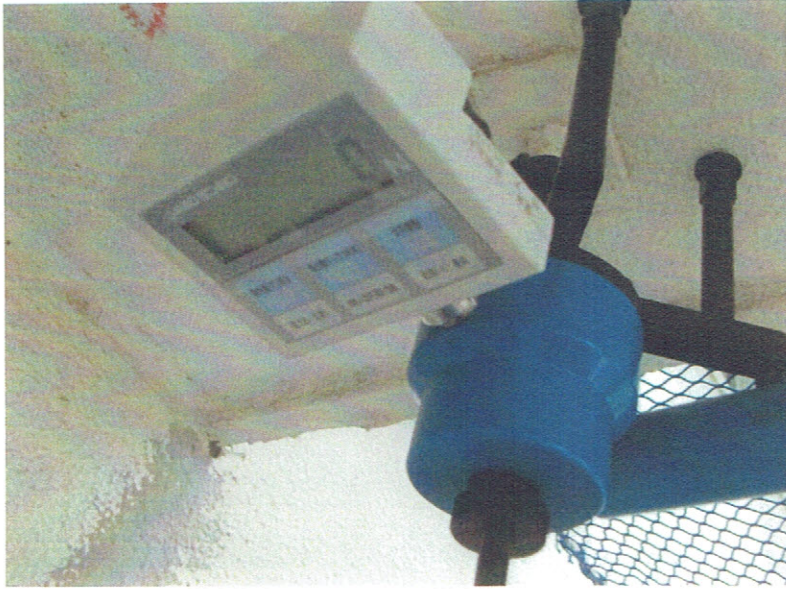
実施場所：
9-104号室

④施工中：
ゼロ調整

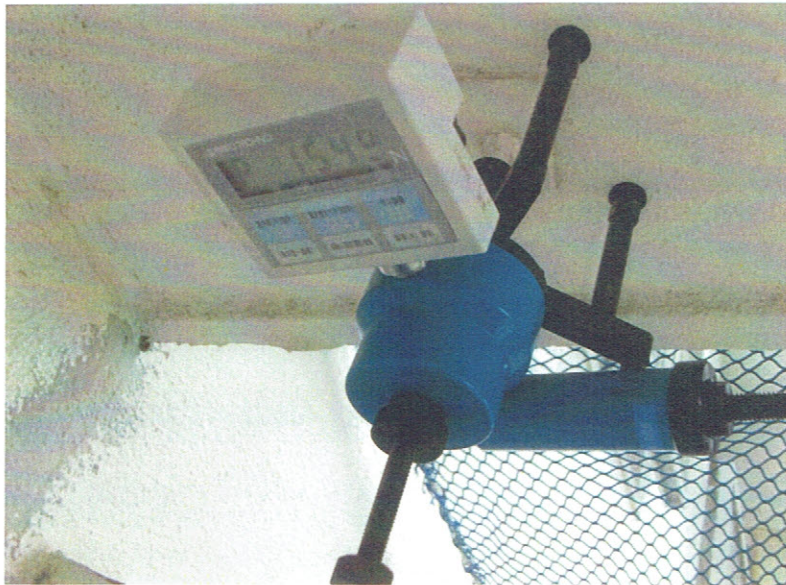
実施場所：
9-104号室

従来のインサートがコンクリート打込みをされているので、基本的には問題ありません。現在、全ての室外機は天吊りボルト 4 箇所ですべて支持されています。室外機重量を 50 kg と見込

んでも今回の検査結果では、室外機天吊りボルトとして十分利用できる状態と言えます。
しかし、寸切りボルト及びナットが腐食等劣化または、締め付け不足の場合、ボルトが外れてしまう可能性が有ります。

⑤施工中：
引張後（最大値：P1549N
を確認）

1,549N≒155Kg

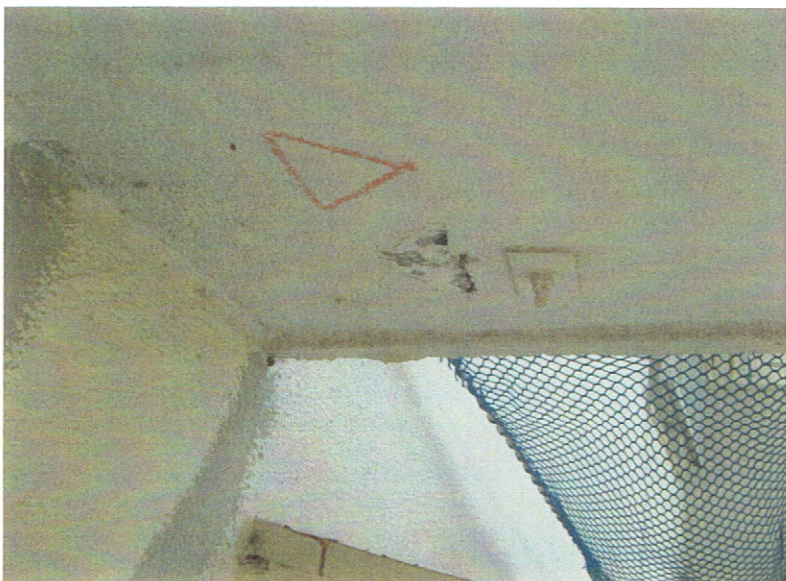
室外機天吊りボルト引張
強度確認

⑥施工後：
終了
