立川柏町住宅

建物劣化診断 中間報告（簡易所見）

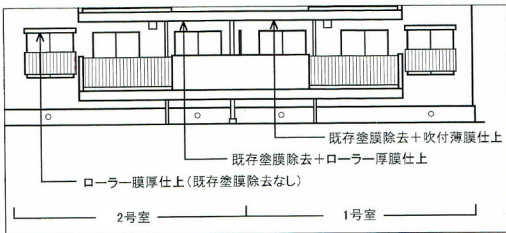
6) 上裏面の試験施工

号棟の居住者の方に御協力頂き、バルコニー上裏面の試験施工を実施しました。既存塗膜除去に際しましては超音波研り機で細かい箇所を剥がし、カップサンダーで除去する方法が最も効率的であり安価に施工出来ることが判りました。仕上材は1号室側がリシン吹付、2号室側が透湿塗料のローラー塗りとなっています。(2号室の窓底部は既存塗膜の除去を行わず透湿塗料のローラー塗り)

仕上げは2号室側の方が塗膜が厚く、下地隠蔽性があります。1号室側は建築当初の仕上げに近く塗膜は薄めです。(施工単価は2号室側の方が1号室側と比較し2割増し程度です。)

既存塗膜の除去・塗り替えを含めた工事費は、単純計算で5,000万円程度の増となる見込みです。
